# Caracterización de componentes modulares en implantes de cadera retirados anticipadamente de pacientes en las diferentes clínicas en la ciudad de Barranquilla

## Characterization of modular components in hip implants removed early from patients in various clinics in the Barranquilla's city.

M.Rodelo<sup>1</sup>, J.Muñiz<sup>2</sup>, A.Diaz<sup>3</sup>, M.M. Cely<sup>4</sup>,

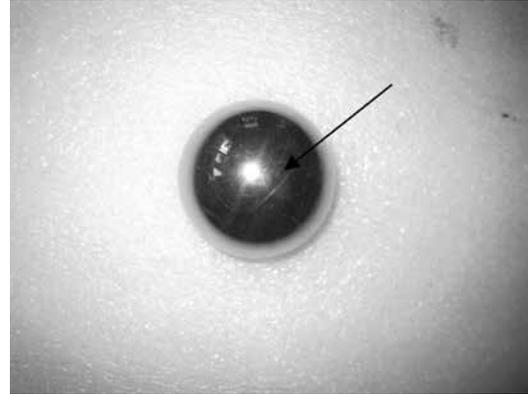
**Figura 5.** Fotografía de la cabeza femoral en Cobalto – Cromo

La mayoría de las muestras presentan rayado superficial, algunas generadas por los implementos utilizados al retiro de las mismas y otras causadas por causas inherentes al funcionamiento. La figura 5, muestra la fotografía de la cabeza femoral (Co-Cr) del sistema modular, la cual fue desarticulada para una mejor visualización y en la cual se observa rayado en la superficie.

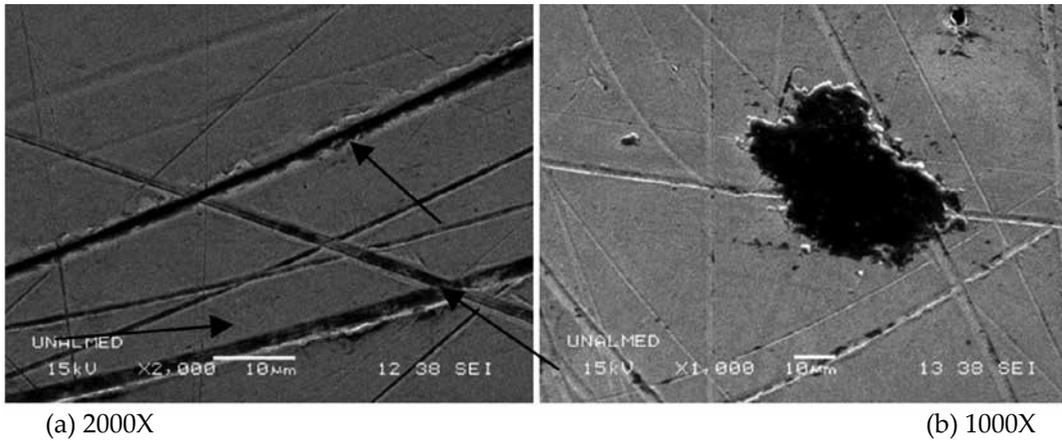
Este tipo de daño pudo ser generado por contacto poco lubricado con el acetábulo, produciendo un desgaste abrasivo en la superficie[24]. (Ver Figura 6).

La caracterización microestructural mostró en aleaciones Co-Cr-Mo, la presencia de rayado, con canales de tamaño entre 2y 5 mm de ancho, generadas por un tercer cuerpo.

**Figura 6.** Micrografía MEB de la sección superior de la Prótesis Cobalto - Cromo.

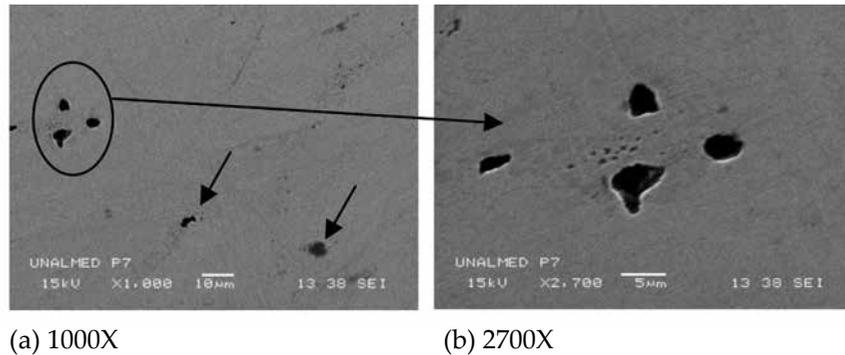
**Figura 9.** Micrografía MEB de la sección superior de la Prótesis de CoCrMo  
**Figure 9.** SEM micrograph of the upper section of the CoCrMo prosthesis.

Otro de los problemas generados en algunas de las prótesis retiradas es la presencia de orificios tipo picaduras de 3 a 5 mm, estas fallas se encontraron en la sección superior de una prótesis no modular tipo CoCrMo; estas fallas pueden ser posibles focos de fallas internas debido a característica morfológica, que acortan la vida útil de la prótesis y a su vez provoca una liberación de partículas, que pueden generar osteolisis en el paciente. (Ver Figura 9).

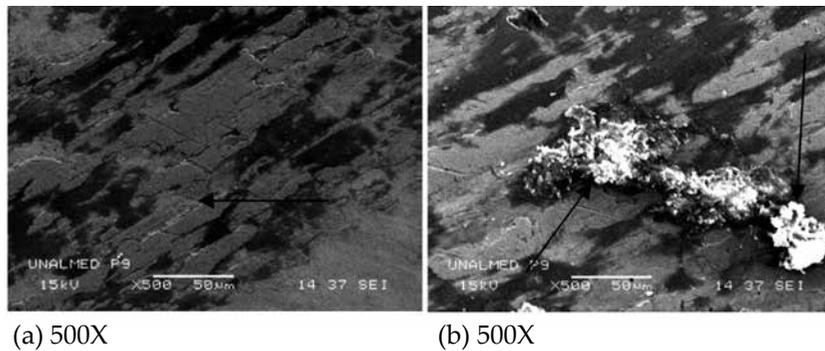
**Figura 10.** Micrografía SEM de la sección superior de la Prótesis  
**Figure 10.** SEM micrograph of the top section of the prosthesis

La Figura 10, presenta desgaste y marcas de rayado por fricción, además de partículas de debris adheridas a la cabeza femoral.

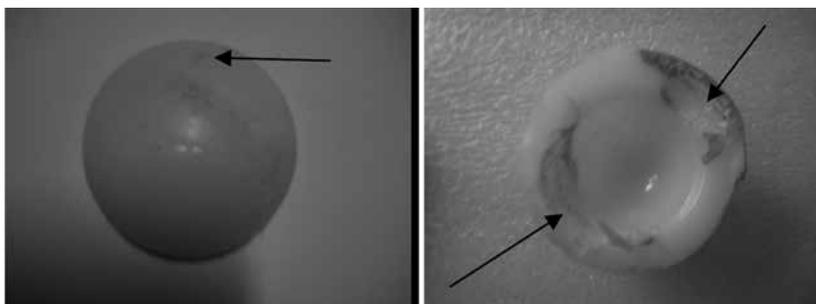
En la Figura 11 se observa la parte superior y la parte inferior de la copa acetabular en polímero como parte del componente metálico. En él se pueden observar desgaste en su parte superior (a) y fractura en los bordes con algo de delaminación hacia la parte interna(b). Las rayas generadas en la parte superior se pueden presentar por acción de desgaste por un tercer cuerpo o por partículas desprendidas del polímero. La posible fractura de los bordes se genera por posibles sobre-esfuerzos generados sobre la cadera, con acción de poca lubricación en el sistema.[25]

**Figura 11.** Copa acetabular con rayado en su superficie.(a) y componente protésico con fractura en los bordes (b)  
**Figure 11.** Acetabular cup with scratches on their surface, (a) and component prosthetic fracture at the edges (b)
