EVOLUCIÓN DE LA ARQUITECTURA POPULAR EN BARRANQUILLA: DEL BOHÍO A LA CASA COLONIAL

**BARRANQUILLA'S POPULAR ARCHITECTURE EVOLUTION:
FROM BOHIO UNTIL HOUSE OF COLONIAL PERIOD**

PORFIRIO OSPINO CONTRERAS

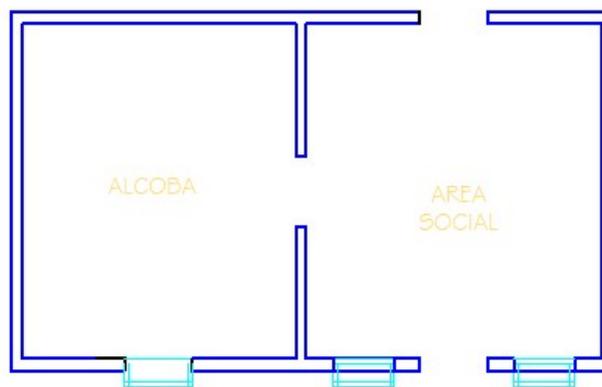
Figura 1. Planta de la unidad básica de la vivienda rural. Imagen 1. Calle Bolívar, hoy calle 41

Imagen 2. Acuarela de la Plaza de San Nicolás en 1844. Las viviendas de paja y bahareque corresponden a la tipología de la figura 1, llamado en este trabajo la "unidad básica".

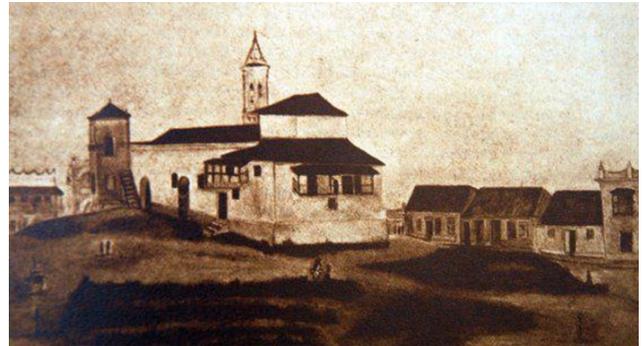
Imagen 3. Pintura de la Plaza de San Nicolás. La casa de dos plantas en el extremo derecho y hacienda esquina con el Paseo Bolívar era la vivienda de don Bartolomé Molinares. La pintura debe ser posterior a 1864, pues ya está construido sobre la torre original del lado sur el campanario octogonal construido en ese año. Igualmente se aprecia que la cubierta de la casa es plana con ático y pináculos. En imágenes posteriores (ver imágenes 4 y 5) se nota que la cubierta plana fue remplazada por una inclinada a dos aguas.

Las ventanas de caja con repisa, guardapolvos y cornisas, así como las portadas de acceso elaboradas en ladrillo sobrepuestos al bahareque son, sin lugar a dudas, elementos tomados de la casa colonial que le fueron incorporados a la vivienda típica de las áreas rurales para darle el toque urbano y un mayor estatus a sus propietarios, pues los muros seguían siendo de bahareque ya que en esos tiempos la obtención del ladrillo, teja y argamasa debía ser muy difícil y costoso, debido, entre otras cosas, a la baja demanda, pues Cartagena, que era el gran consumidor de estos materiales por ser el principal centro urbano y capital del Estado con mano de obra esclava y el respaldo de la corona española para emprender grandes obras civiles, estaba a más de 135 km por trochas intransitables. Sobre esa acera sur, pero por fuera de la plaza y hacienda esquina con el Paseo Bolívar, se encontraba la casa de Don Bartolomé Molinares, donde se alojó el libertador Simón Bolívar en 1830 cuando enfermo de muerte se dirigía a Santa Marta. Esa casa era de dos plantas y la única sobre ese costado construida en mampostería, la cual fue demolida, paradójicamente, para dar paso a la ampliación del Paseo Bolívar en los años 40 del siglo XX (ver Imagen 3).

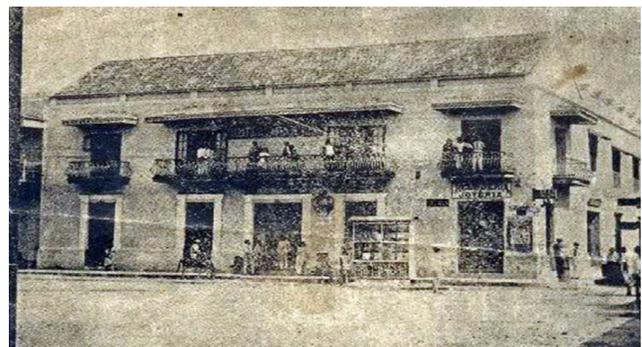
Imagen 4 . Otra de las variaciones que se le observa a esta vivienda es el cambio de las balastradas de madera en los balcones por canastas de hierro forjado.

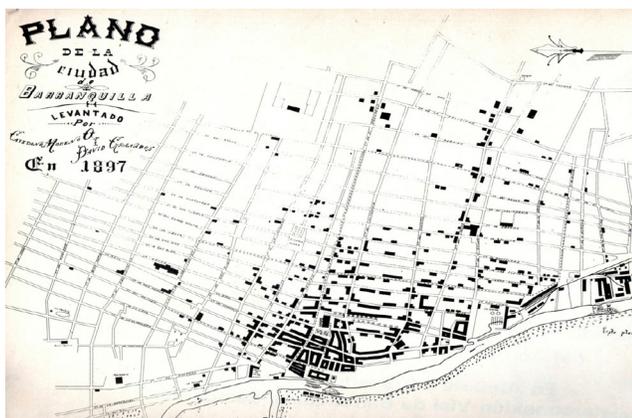
Imágen 6. Plano de Barranquilla en 1897. Una variación de la casa de dos habitaciones (tipología 2) ocurre cuando esta se ubica de esquina y en la cual se toma la habitación que da para ambos lados de la calle como rinconada. Es decir, como local comercial, dejando la sala en el

Por lo anterior, las viviendas de bahareque se constituían en el tipo de construcción más popular y extendida dentro del perímetro urbano de Barranquilla, tal como queda evidenciado en el primer plano de la ciudad realizado en 1897. (ver imagen 6).

En dicho plano, al interior de las manzanas delimitadas por las calles y carreras se observa, en color negro, los bloques o sólidos que representan las edificaciones construidas en mampostería; mostrándose cómo el área más consolidada con manzanas completas con edificaciones de mampostería era la comprendida entre el Caño del Mercado y la Iglesia de San Nicolás y entre las carreras de La Paz (40) y Cuartel (44). Un área similar a la que ocupaba la ciudad en 1777 de acuerdo con los cálculos efectuados con base en el censo realizado ese año por el corregidor y Justicia Mayor del Partido de Tierra dentro Juan García Turín³. El plano, sin proponérselo, muestra una estratificación social de la ciudad, siendo el núcleo central más antiguo que gira alrededor de la Plaza San Nicolás el área donde se concentraban las familias más pudientes de la época, capaces de financiar la compra de materiales de con-

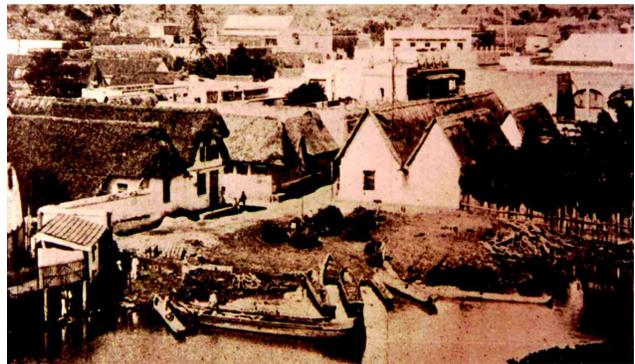
Imágen 7. Plazuela del Acueducto o Plaza Ujueta en 1880. Obsérvese que las viviendas de bahareque y palma están compuesta por dos edificaciones que eran casi siempre la repetición del mismo módulo.

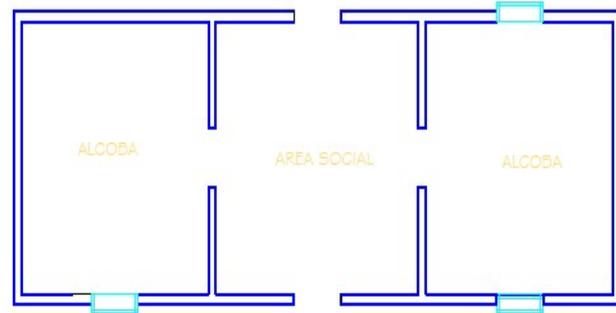
CASA DE 2 HABITACIONES

Figura 2. Casa de dos habitaciones

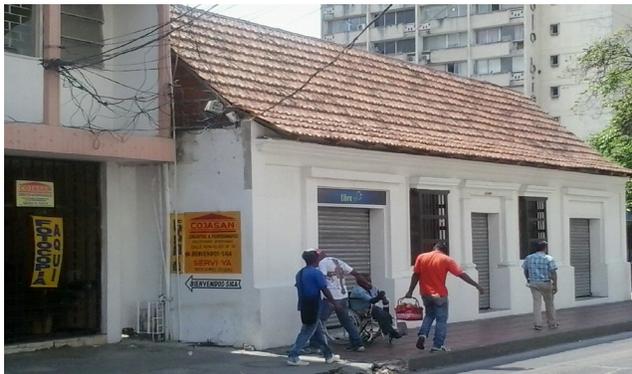
Imagen 8. Casa de esta tipología ubicada en la Calle de las Flores (Calle 40) entre Carreras 43 y 44. Nótese que las ventanas de las dos habitaciones ubicadas a lado y lado de la sala fueron remplazadas recientemente por puertas de estera para ser habilitadas como locales comerciales.

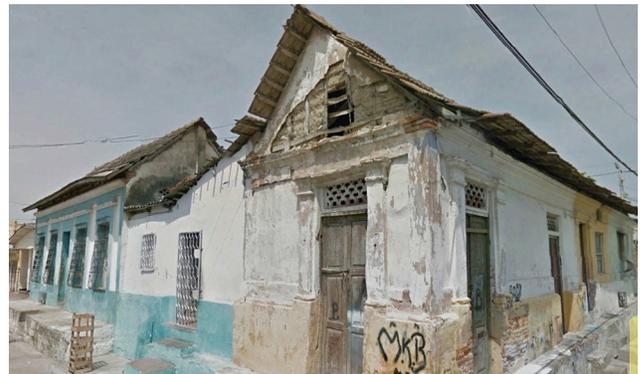
Imagen 10. Casa esquinera ubicada en la calle 35 con carrera 30 en los límites de los barrios San Roque y Chiquinquirá. En la parte superior de la culata se puede observar la estructura del bahareque por la caída del pañete. En casi todos los casos analizados se encontró que las bases de las pilastras pueden tener una altura de un metro y se extienden, a manera de zócalo, a todo lo largo del muro de la fachada. Este elemento con toda seguridad no solo cumplía una función decorativa sino que al construirse en ladrillo tenía por finalidad proteger el bahareque de las salpicaduras del agua. (Fuente: Google Earth)

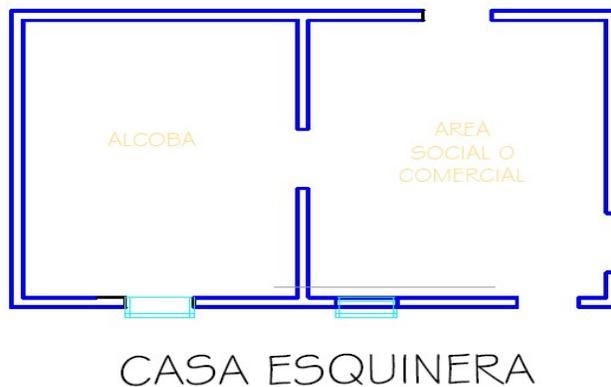
Figura 3. Casa Esquinera

strucción fabricados quizás de manera muy escasa, con los cuales, fueron remplazando las iniciales viviendas de bahareque. Esa vivienda, como se ha venido señalando, se organiza a partir de un módulo básico para implantarse de acuerdo con la ubicación y dimensión del lote. Así surge una variedad de tipos, como la casa medianera de dos habitaciones. Estas habitaciones se ubicaban una a cada lado de la sala con ventanas hacia la calle y de la sala se podía pasar a otra edificación o módulo ubicado hacia la parte interior del lote, donde se ubicaba la cocina y comedor u otra habitación dependiendo de las dimensiones y necesidades familiares de los propietarios. Otro tipo es la casa de esquina, la cual, a manera de la rinconada⁴ de la casa colonial, podía utilizar la habitación de la esquina como local comercial habilitándole dos puertas ubicadas una por cada fachada que daba hacia las calles (ver Figura 3 e Imagen 9).

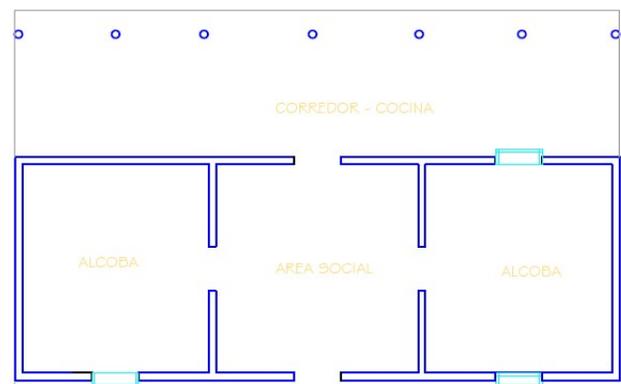
Figura 4. Casa de dos habitaciones con corredor.

(Fuente: Levantamiento del autor)

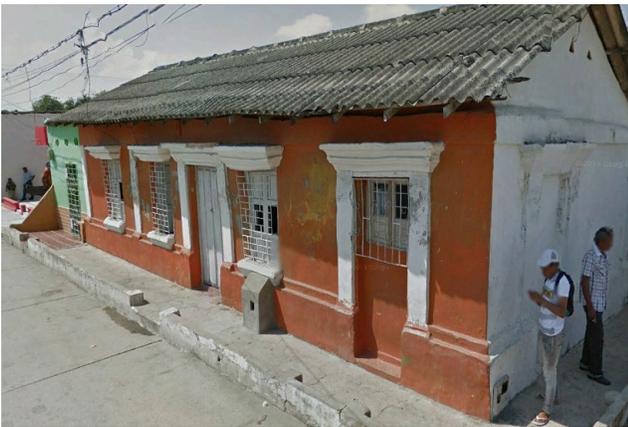
Imagen 11. Casa de dos habitaciones con corredor esquinera ubicada en la calle 28 del barrio Rebolo. Nótese que el vano de la esquina fue clausurado pero aún sobresale la portada. La cubierta, que en la evolución de materiales pasó de la palma a la teja de cemento fue remplazada por láminas de asbesto cemento. (Fuente: Google Earth)

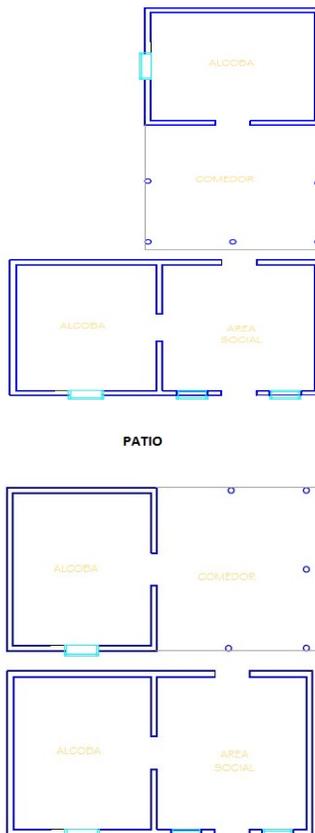
Figura 12 y 13. Casa de dos módulos. En el de la izquierda, (figura 12) el segundo módulo de la vivienda está dispuesto de forma perpendicular sobre el primero. A la derecha, (figura 13) el módulo se dispone de forma paralela al módulo inicial que da sobre la calle. (Fuente: Levantamiento del autor)

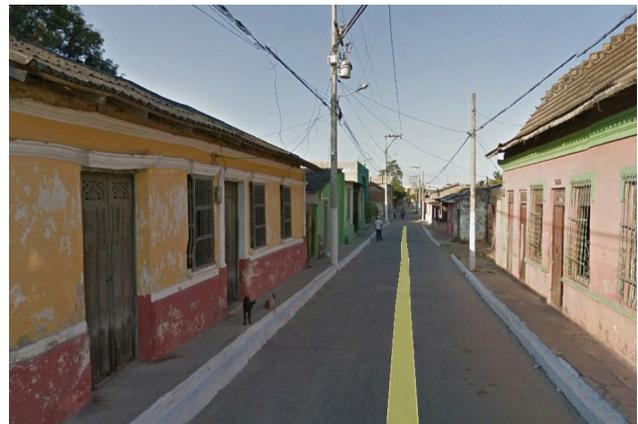
Imagen 12. Casas en la calle 29 con carrera 32. En el lado izquierdo se conserva en regular estado una vivienda de la tipología de dos habitaciones. El cambio notable está en la cubierta, la cual fue remplazada por láminas de eternit. Del lado derecho se observa una evolución de esta vivienda. Aunque conserva la tipología espacial (casa de dos habitaciones) y los aspectos formales (cubierta inclinada de dos aguas y cornisas), las paredes ya son de ladrillo y a las ventanas, en vez de guardapolvo en la parte superior, las enmarcan unas molduras y la caja de la ventana es una canasta de hierro.

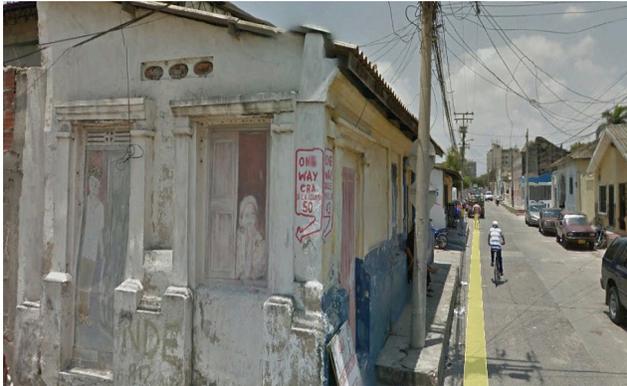
Imagen 13. Casa esquinera en la carrera 50 con calle 43 del Barrio Abajo. Sobre los vanos clausurados se observa pintado por algún artista las figuras humanas asomándose por las puertas y ventanas recreadas. Además del techo de dos aguas, que fue remplazado por láminas de asbesto cemento, es notable las reducidas dimensiones de la vivienda.

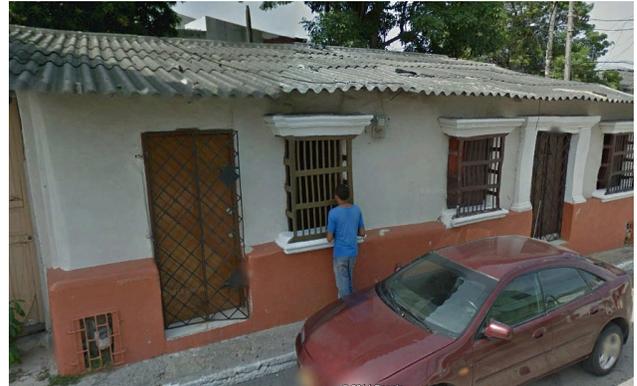
Imagen 16. Casa de dos habitaciones medianeras en la calle 46 del Barrio Abajo. La cubierta fue remplazada por láminas de asbesto cemento. (Fuente: Google Earth)

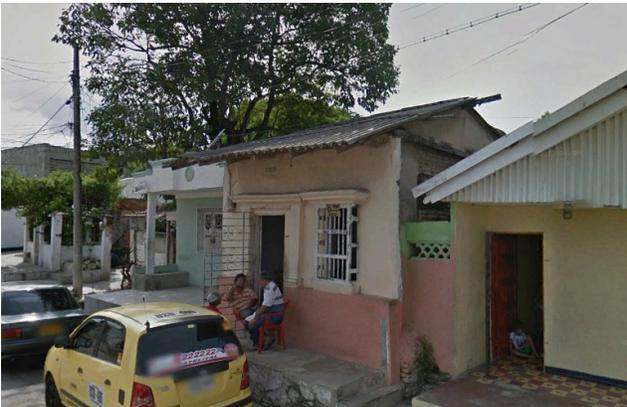
Imagen 14. Al igual que en el caso de arriba, esta vivienda ha sufrido modificaciones en su cubierta y al parecer también en su tamaño. (Fuente: Google Earth)

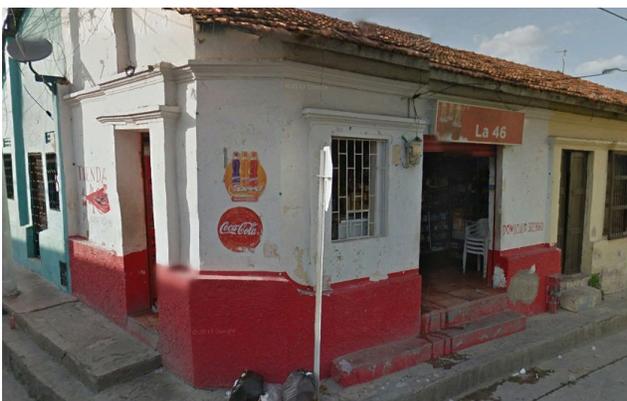
Imagen 15. Casa de dos habitaciones esquinera en la calle 46 con carrera 51 del Barrio Abajo. Con cubierta de teja posee alteraciones en uno de sus vanos para darle mayor amplitud al acceso de la tienda. (Fuente: Google Earth)

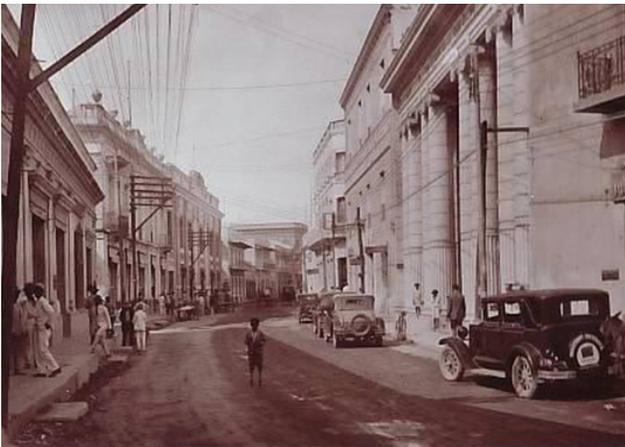
Imagen 18. Calle del Comercio (calle 32) en 1922. Al lado derecho, con las imponentes columnas de orden jónico, se observa ya construido, el Banco Dugand. Al fondo, al lado izquierdo se aprecia el Banco de la República, seguido por las casonas coloniales de dos pisos.

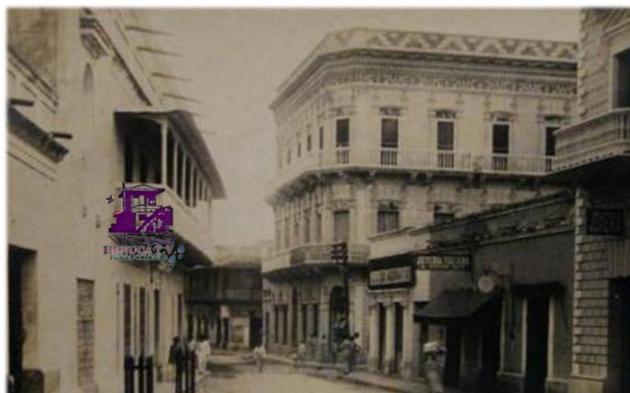
Imagen 19. Callejón del Mercado (carrera 42), visto desde la plaza de San Nicolás hacia el puerto. Haciendo esquina con la Calle del Comercio (calle 32), en los años 20 se levantó el edificio Falliace, de tres pisos, para el cual se demolieron también inmuebles coloniales. Sin embargo, se aprecia que la mayoría de edificaciones son de dos plantas.

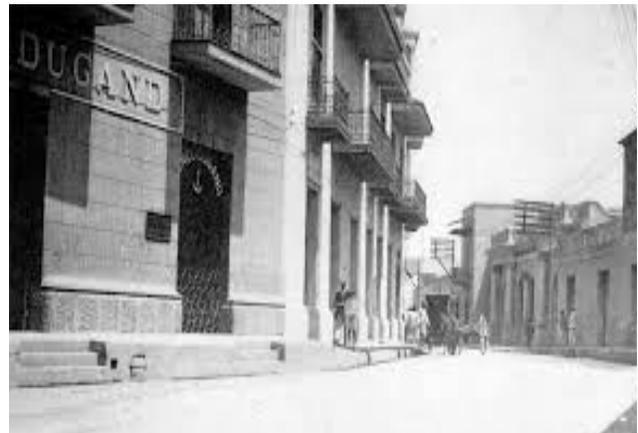
Imagen 20. Casa del Banco Dugand antes de que en 1920 fuera demolida para dar paso al edificio neoclásico del arquitecto Leslie Arbouin.

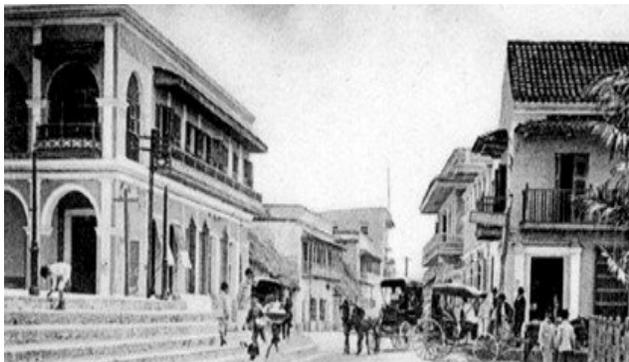
Imagen 22. Esquinas de la calle 33 con carrera 42. Al lado derecho, la Casa Lacorazza, que aún existe luego de su restauración. Es la única vivienda de dos plantas con cubierta de teja de barro. Del lado izquierdo se intercala entre las casonas coloniales de dos plantas la vivienda de palma y bahareque.

"Lacorazza", ubicada en la esquina nororiental de la plaza "San Nicolás", cuya estructura de cubierta estaba armada en el sistema de par e ilera o par y nudillo, podría explicarse por dos razones: La ausencia de una mano de obra de carpinteros cualificados o la usencia de fábricas de un material esencial para este tipo de cubiertas como lo es la teja. En ese sistema solo se conocen la cubierta de la iglesia San Nicolás (ver imagen 2) cuya construcción se inició en 1734 por iniciativa del padre Luis Suárez⁶ y apoyada por el alcalde Lorenzo Téllez quien solicitaba a sus superiores de Cartagena el apoyo económico para esta obra y la "Casa Lacorazza."

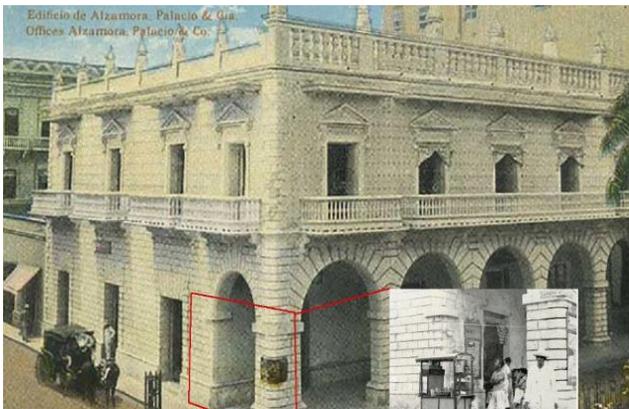
Imagen 23. Portal Este de la plaza San Nicolás haciendo esquina con la carrera 42. En la foto se observan la decoración de estilo neoclásico que fue sobrepuesta a las fachadas de la casa colonial. Aunque por la fachada norte conserva los aticos y pináculos de la cubierta plana, por el costado oeste, que da frente a la plaza, le introdujeron balastradas neoclásicas.

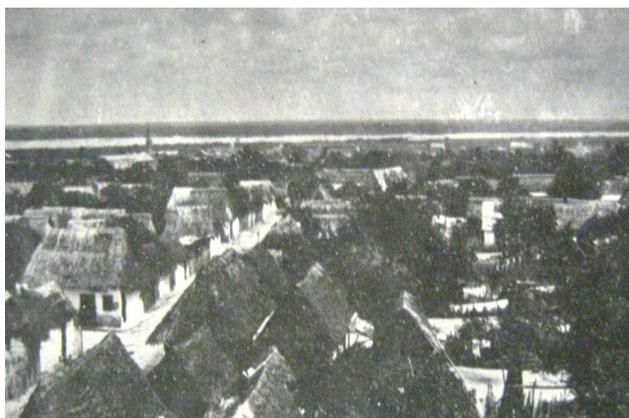
Imagen 24. Vista hacia el río desde las torres de la iglesia de San Nicolás. Llama la atención que casi la totalidad de las viviendas son de palma y bahareque.

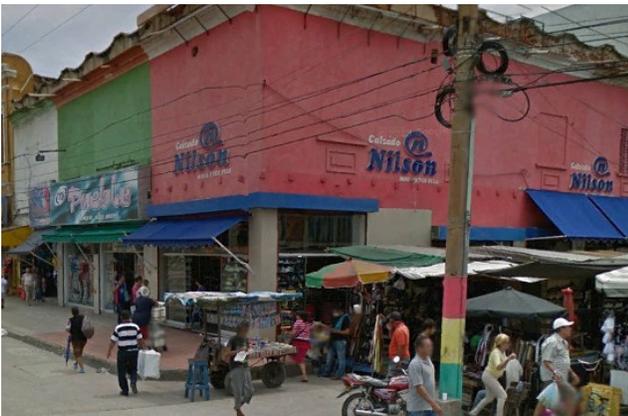
Imagen 26. Casa colonial de dos pisos ubicada en la calle 30 con carrera 41. Aún se observan los canes del balcón corrido por ambas caras de la fachada y los vanos clausurados del segundo piso.

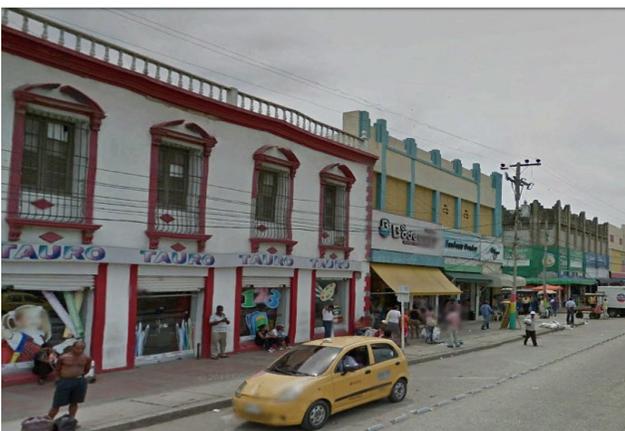
Imagen 28. Vista actual de la calle 30 frente al mercado público. Se observa en primer plano una edificación intervenida. Las siguientes fueron remplazadas por edificios de estilo art déco.

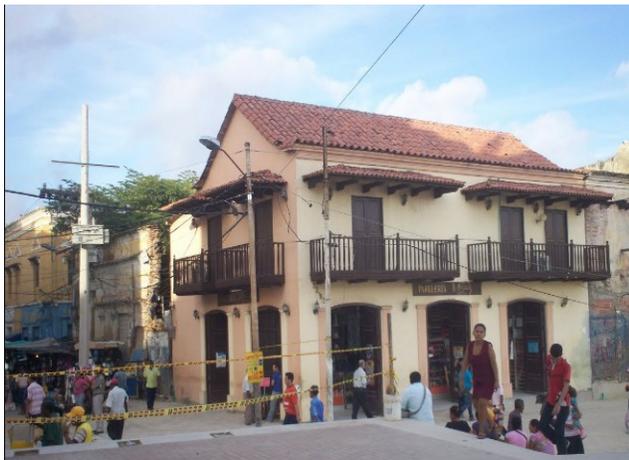
Imagen 29. Casa colonial de dos pisos ubicada en la calle 30 con carrera 41. Aún se observan los canes del balcon corrido por ambas caras de la fachada y los vanos clausurados del segundo piso.

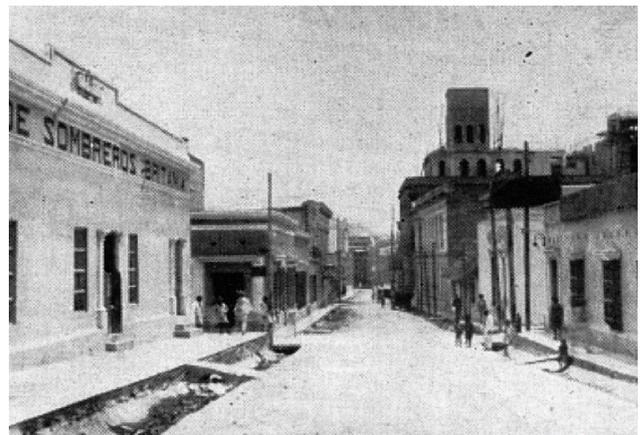
Imagen 30. Vista de la calle 30 frente al mercado público. A la derecha se observan las galerías de arcos de medio punto de dos edificaciones comerciales situadas antes del mercado.

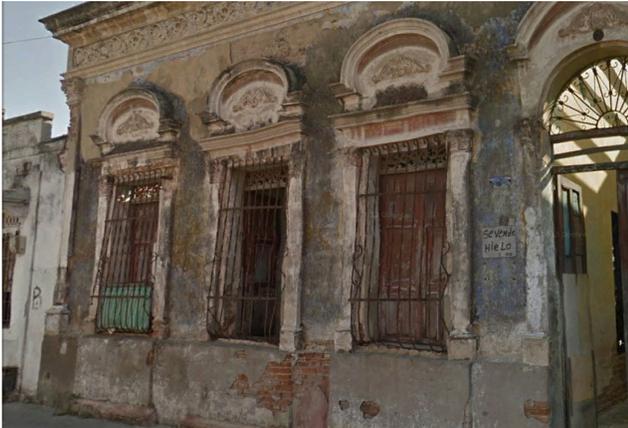
Imagen 32. Aunque tipológicamente estas viviendas corresponden a la organización espacial de las casas bajas, ya contienen elementos decorativos como molduras y capiteles de arquitectura neoclásica, muy frecuentes en el sector del barrio San Roque. Por la puerta, se alcanza a observar la estructura de madera de la cubierta plana sin los ladrillos y el pañete.

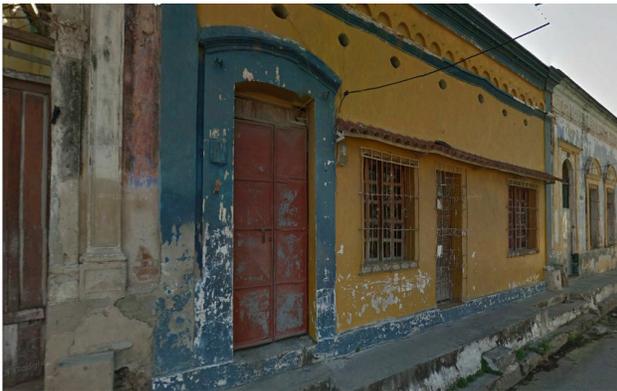
Imagen 33. Otra vivienda de la misma cuadra del barrio San Roque con su acceso principal por un lateral y cubierta plana de ladrillo.
