# Caracterización de componentes modulares en implantes de cadera retirados anticipadamente de pacientes en las diferentes clínicas en la ciudad de Barranquilla

## Characterization of modular components in hip implants removed early from patients in various clinics in the Barranquilla's city.

M.Rodelo<sup>1</sup>, J.Muñiz<sup>2</sup>, A.Diaz<sup>3</sup>, M.M. Cely<sup>4</sup>,

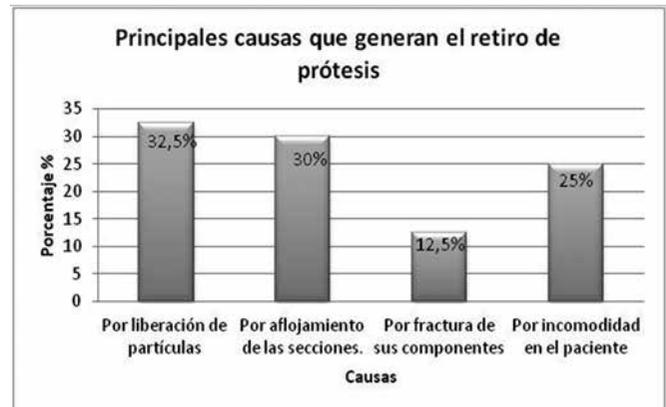
**Figura 3.** Principales causas que generan retiro de la prótesis.

En la Figura 3, se observa que las principales causas de retiro de prótesis es por liberación de partículas y aflojamiento, que generan reacciones internas ocasionando infección en la zona del implante y que conduce al retiro del mismo. Además en lo referente a aflojamiento se encontró que aproximadamente el 75% se presenta por aflojamiento aséptico.

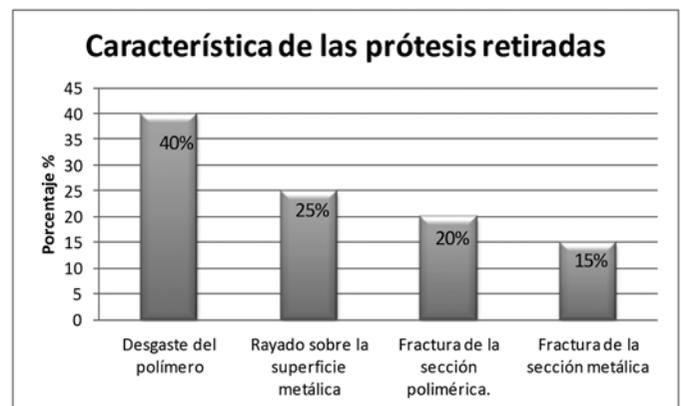
**Figura 4.** Características de las prótesis retiradas.  
**Figure 4.** Characteristics of the prosthesis removed.

Las características más relevantes presentadas en las prótesis retiradas son desgaste del polímero y rayado de la superficie metálica, como se observa en la Figura 4. Los polímeros utilizados en la fabricación de estos sistemas modulares presentan desgaste generado por debris, que ocasiona reacción al interior del organismo[23].

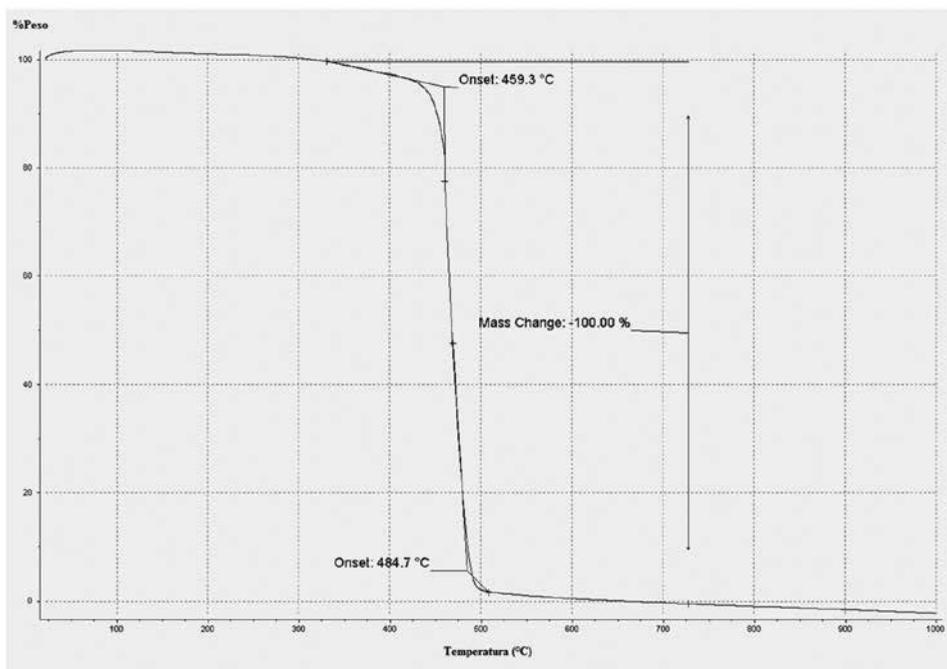
**Figura 12.** Curva TGA para la muestra de polímero.

La Figura 12 y 13 muestran los resultados obtenidos mediante técnica de termo-gravimetría (TGA) y calorimetría diferencial de barrido (DSC) del polímero. La figura 12 muestra que la totalidad de los componentes se han desli-

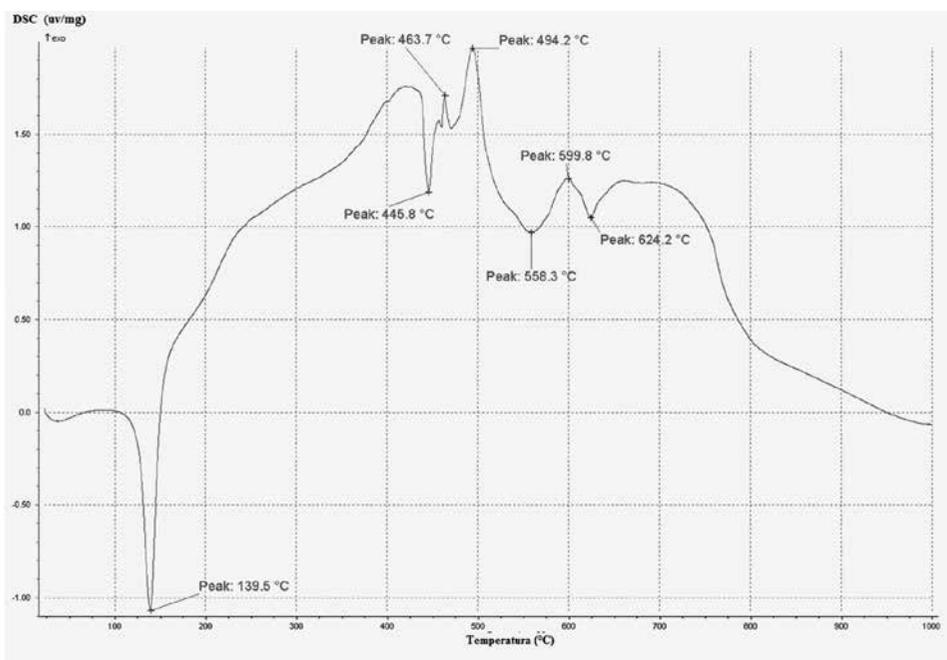
**Figura 13.** Curva DSC para la muestra de polímero.

La figura 13, presenta un análisis de calorimetría diferencial de barrido (DSC), donde se puede identificar la temperatura de fusión del material en 139.5°C.
